# The Dopolavoro building in Carbonia. Conservation, renovation, reuse

Antonello Sanna\*, Paolo Sanjust, Giuseppina Monni

The Dopolavoro for the employees was designed in 1973 by G. Pulitzer Finali and it represents the most authentic modern building in the central square of Carbonia. It is an autarchic work where the wall structure supports prefabricated slender reinforced concrete trusses, adapted from mine industrial buildings. The renovation, started in 2001 by the local municipality with the consultancy provided by the DICAAR, has responded through diversified approaches on the issues arising from new usage needs, deterioration and modification to discrepancies with the original project, the implementation, and following improper intervention works.

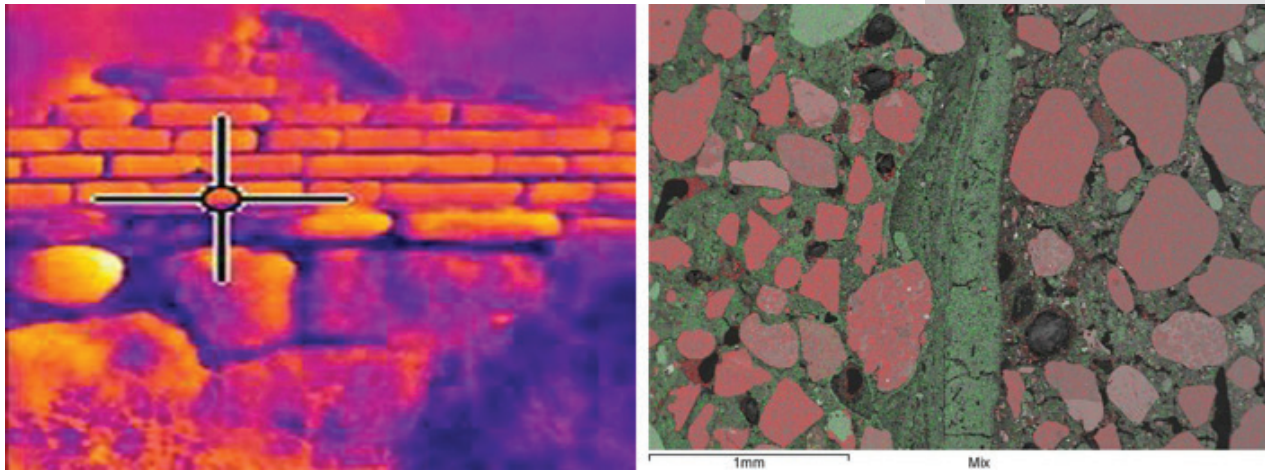
Figure 5. Diagnostic investigations for conservation purposes. (images courtesy of P. Meloni).

The knowledge project aimed at the conservation has developed thanks to the expertise from the materials' technology sector. Thermography and other non-destructive inspection techniques, characterisation of materials through physic-chemical methods, mechanical resistance tests, and experimentation of fundamental components mix design for preservation and restoration – especially mortars – marked the beginning of a scientifically integrated methodology, then applied to following interventions on Carbonia modern autarchic heritage. With regard to methodology, the adopted model has embraced a range of know-how based on an interdisciplinary dialogue where experts, still focusing on their respective field, have been also partially consulted about other subjective aspects linked to their field of research. This resulted in successfully achieving aims and results.

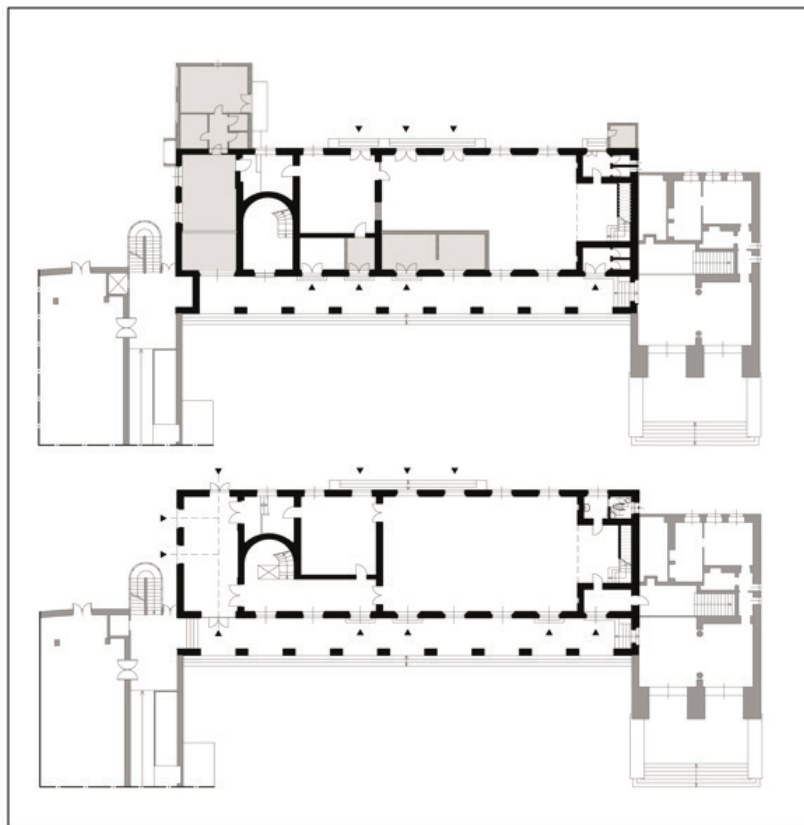
Over time, both the covered walkway and the internal corridor were closed and split, making the original hallways inadequate or even absent. Both were therefore renovated by eliminating the additions and the grilles. This choice generated some difficult issues. It was, in fact, necessary to deal with the fire escape staircase close to the two arches of the covered walkway and with the fact that the square and the space at the rear were no longer directly linked.

Figure 5. Ground floor plan of OND for employees. Above: the original building with extensions and alterations. Below: the restored building (drawing made by G. Monni).

The intervention gave the façade its original configuration back: the superfetation has been demolished, the wholeness of the building was renovated in terms of architecture, materials, and finishes through cleaning and renewing the plaster; the equipment exposed on the surface were removed in favour of in-wall installations. However, the façade intended for the entrances overlooking a green recreation area and served by a road no longer exists. It is now a secondary space and functional for the main room. As a consequence, three portico's fixtures have been converted into inward openings. This led to add some stairs to the portico's originally free space. The new chambranles have been made on the basis of the existent ones thanks to the original drawings but using a double-low emission glass, a sealing system, and an essential anti-burglar protection hardware system which also includes a limited number of devices allowing to overturn the opening system. Finally, two chambranles were restored to respect its original design. Another focal point involved the renovation of the covered walkway on the side towards the theatre which linked directly the square and the rear green area at the back side, the portico and the theatre. Besides, there was an internal walkway running parallel to the main portico led in sequence to the stairs, the cafe/bar,

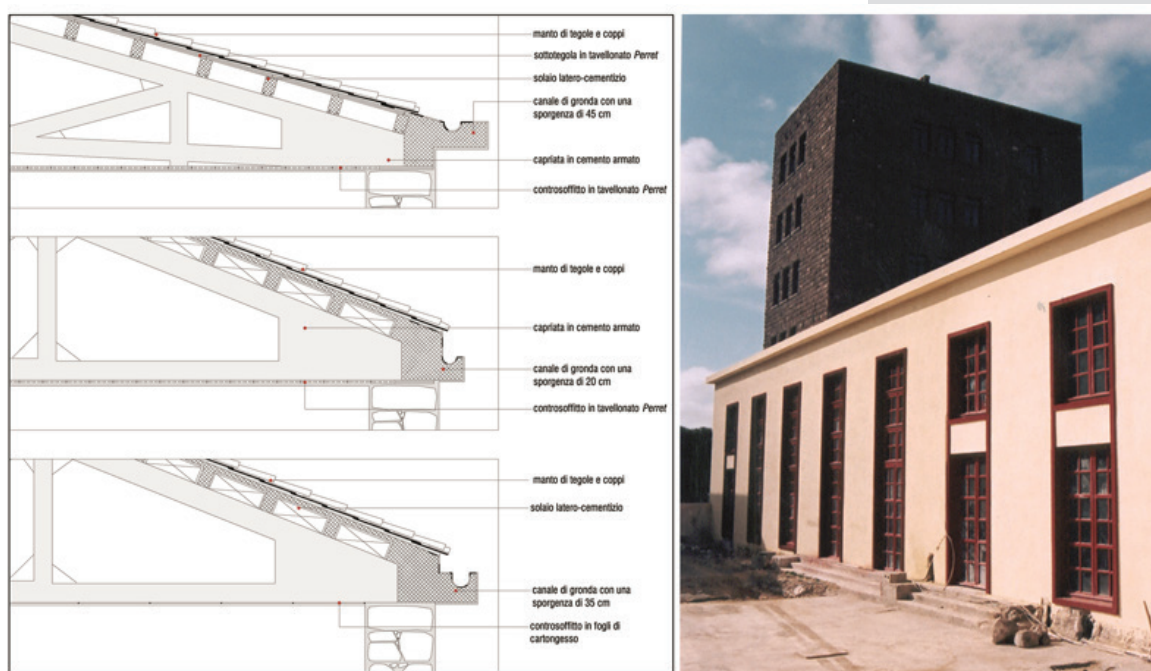
The clogging of the drainage system caused in some points the concrete cover and hollow flooring blocks' ends to detach, the oxidation of metal reinforcements and the superficial concrete degradation. These events were also caused by the erosion of cornice contours. Such state of decay caused the thin Perret under-tile hollow brick structure to collapse, made even contrasting Pulitzer's advice, who had opted for a sturdier concrete slab Rex instead.

In the '80s the hollow brick structure was replaced with a thicker and more resistant hollow-core concrete ceiling which undermined the gutter channel which, among other things, was not very effective from the very beginning. Drawings and site booklets revealed that Pulitzer intended to create a strong protrusion of the eave profile. Such detail was an important compositional feature for him, as it emerges on the hotel for the workers, where the gutter cornice respecting the project guideline, achieves a 60cm long protrusion. It has a full protective function, mitigating its "domestic" nature linked to the use of tiles and a gabled roof. While maintaining its traditional structure, the roof itself absorbs a "modern" appearance with a terrace roofing. The renovation involved therefore the irreversibly deteriorated gutter channel, according to the original project dimensions but in harmony with the hollow-core concrete ceiling height. While this aspect seems to be of minor importance, it represents quite effectively the underlying approach of this work, achieved by pursuing the most consistent interpretation of the project through a non-ideological approach in harmony the aims, the values, and the resources.

Figure 6. Operation on the gutters. From top to bottom: the original project solution; the alterations made; the restoration operation. On the right, image showing the rear façade shortly before the end of the restoration works (drawing made by G. Monni, picture of A. Sanna).

Some other issues arose with regard to the apparently marginal intervention on the gutter channel. When there is a discrepancy between the original design and the construction work process, if deterioration is widespread to the extent that suggests demolition and reconstruction, which solution is to be adopted? Such issue was made even more complex because of the changes on the covering ceiling in harmony with the original project but lacking from a technical perspective.
