# The Dopolavoro building in Carbonia. Conservation, renovation, reuse

Antonello Sanna\*, Paolo Sanjust, Giuseppina Monni

The Dopolavoro for the employees was designed in 1973 by G. Pulitzer Finali and it represents the most authentic modern building in the central square of Carbonia. It is an autarchic work where the wall structure supports prefabricated slender reinforced concrete trusses, adapted from mine industrial buildings. The renovation, started in 2001 by the local municipality with the consultancy provided by the DICAAR, has responded through diversified approaches on the issues arising from new usage needs, deterioration and modification to discrepancies with the original project, the implementation, and following improper intervention works.

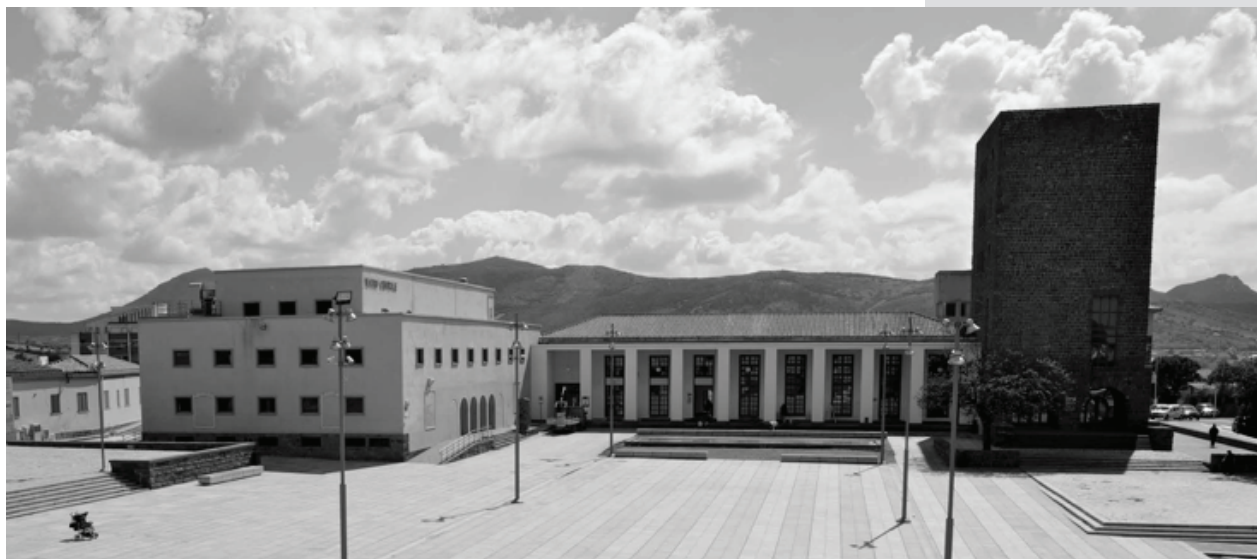
Figure 1. The OND building after restoration in late 2001 (picture of A. Sanna).

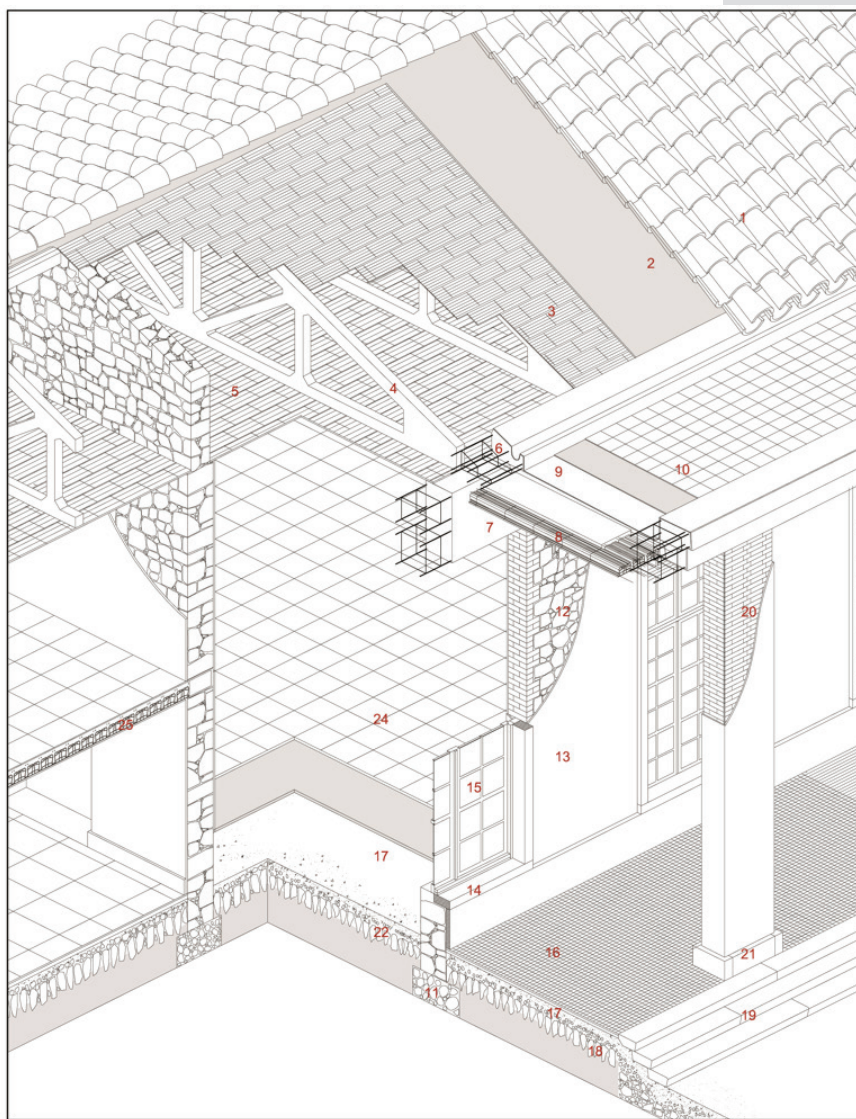
*Figure 3. Isometric cutaway. 1 tiled roof layer; 2 lime-mortar layer; 3 under-tile Perret roof panels; 4 prefabricated reinforced concrete trusses; 5 dropped ceiling using Perret-style panels; 6 gutter; 7 perimeter beam/curb; 8 Rex-style roof slab, height 12.5; 9 waterproofing layer; 10 block paved concrete floor; 11. continuous masonry foundation; 12 irregular stonework; 13 plaster layer; 14 artificial stone cornice; 15. English window (5.00x1.80m); 16. stone tiles; 17. concrete slab; 18. stone crawl space; 19 steps in trachyte blocks; 20 pillar made from concrete blocks constructed on-site and covered in Terranova plaster (section 1.00 x 0.50m); 21. wainscot in bush-hammered trachyte; 22. limestone bedding layer; 23. Floor in 25cm marble tiles; 24. Rex style slab, height 16. (drawing made by G. Monni).*
