Riconoscimento e tutela di un complesso monumentale storico in ambiente urbano mediante l'integrazione di metodologie di rilevamento e di tecniche geofisiche non distruttive: l'area di Santa Croce nel quartiere Castello a Cagliari

Andrea Pirinu

Abstract

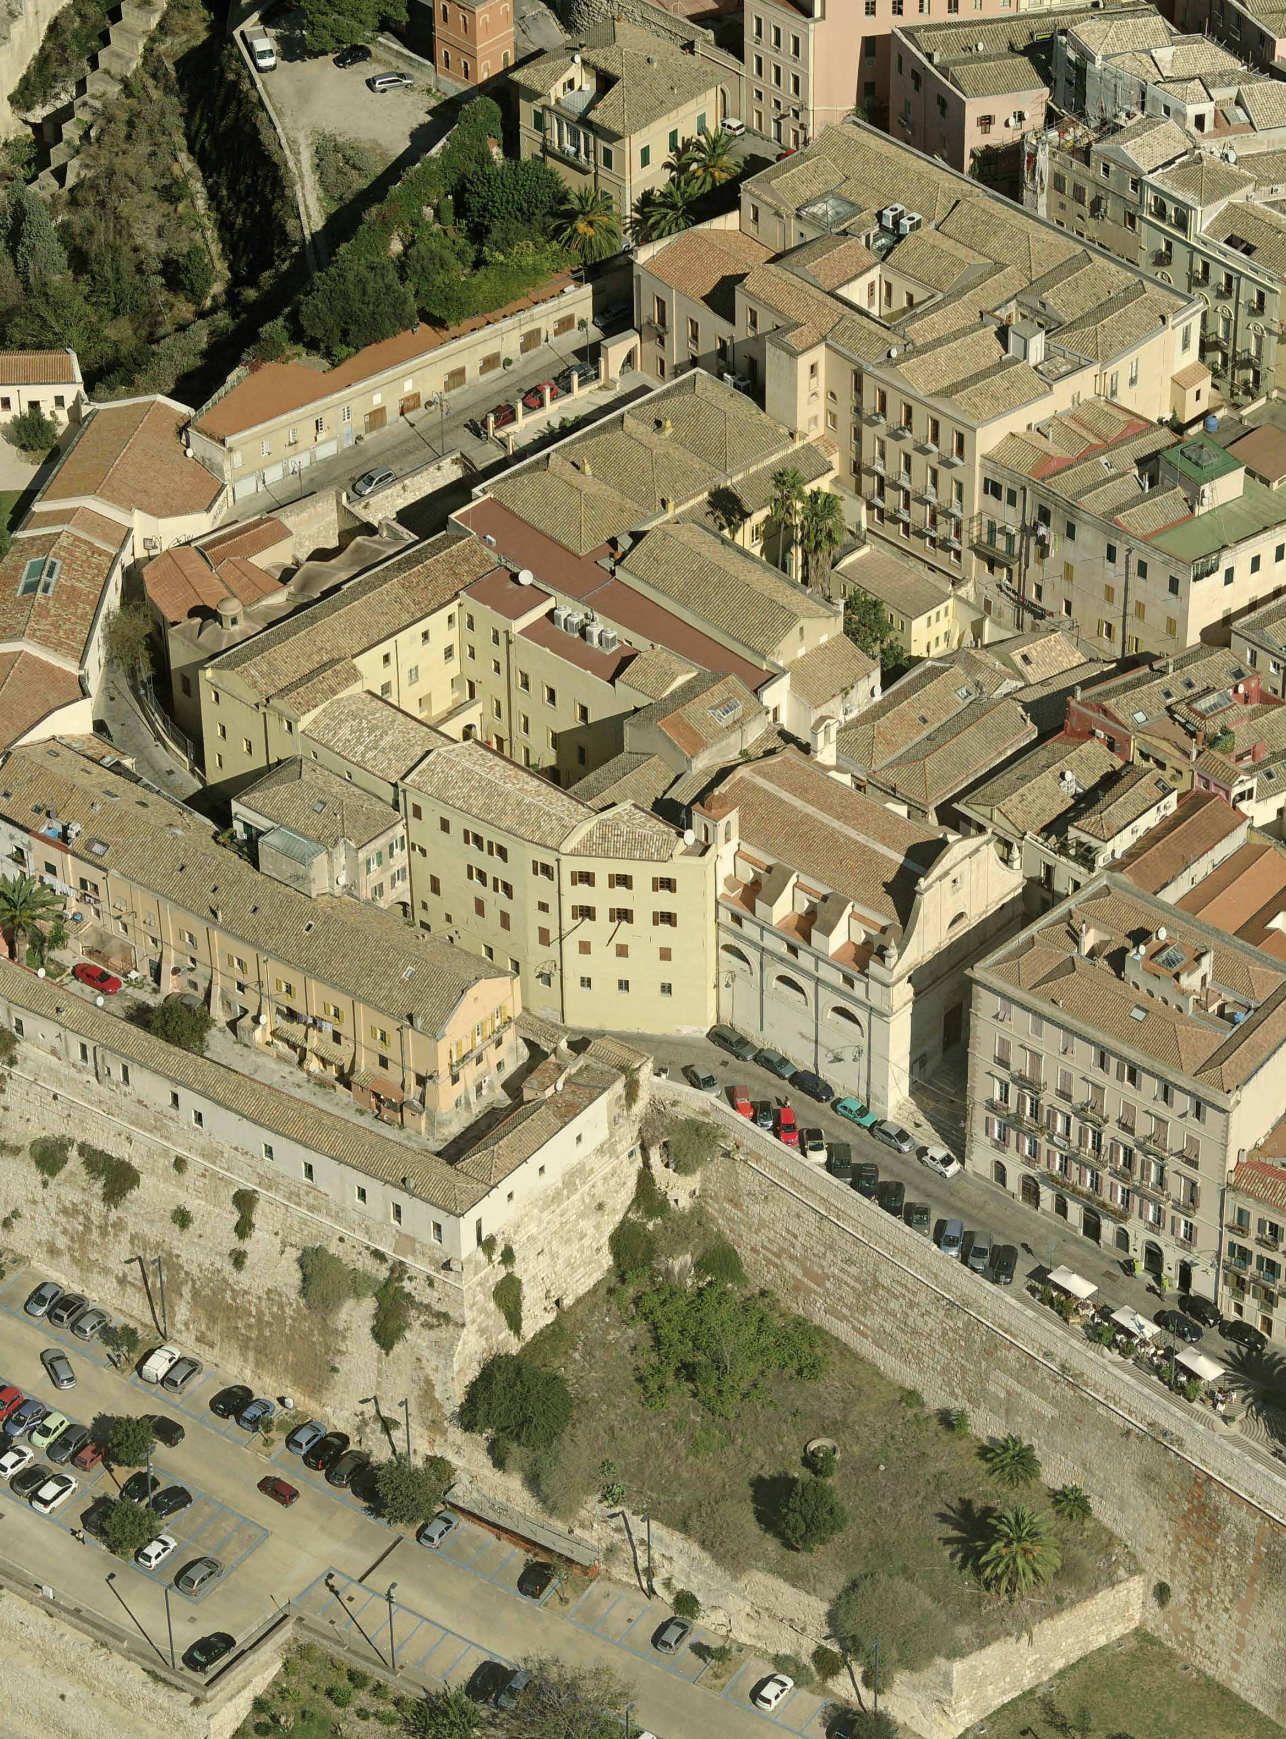
Fig. 2
L'area di Santa Croce rappresentata nella cartografia storica tra Cinquecento e prima metà del Novecento. Progetto di Rocco Capellino (1), disegno di Giorgio Paleari (2), carta settecentesca (3), carta del Ponsiglione (4), carta del Genio Civile (5), catasto (6). Nei disegni osserviamo le modificazioni intercorse e la presenza della fossa di San Guglielmo ancora libera dalla presenza degli edifici universitari. (Studio e elaborazione grafica A.Pirinu)

L’area di Santa Croce conserva tutt’ora forme e strutture dell’opera militare realizzata nel corso di due secoli ed i passaggi significativi sono rappresentati nella cartografia storica⁷ (fig. 2) selezionata per il presente studio.

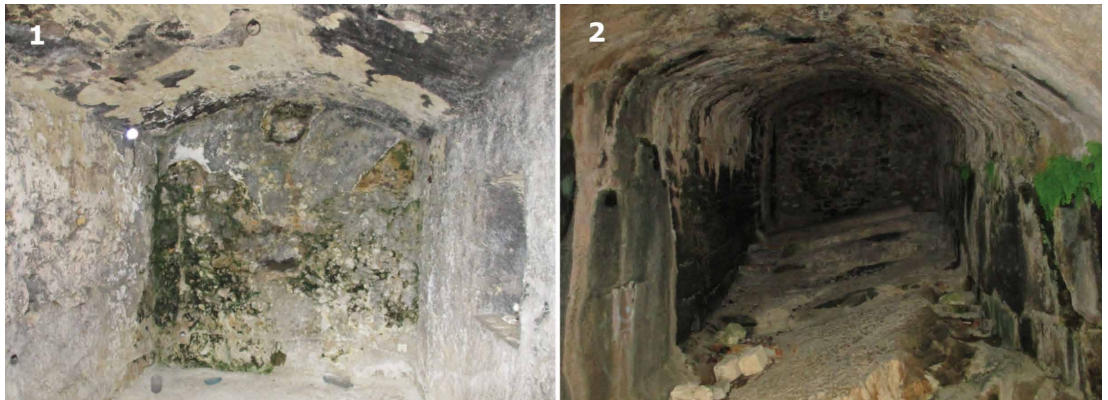
Fig. 5 Tunnel voltato nel fianco sud del bastione di Santa Croce a Cagliari (1) e a Peñíscola in Spagna (2). (Foto A.Pirinu)

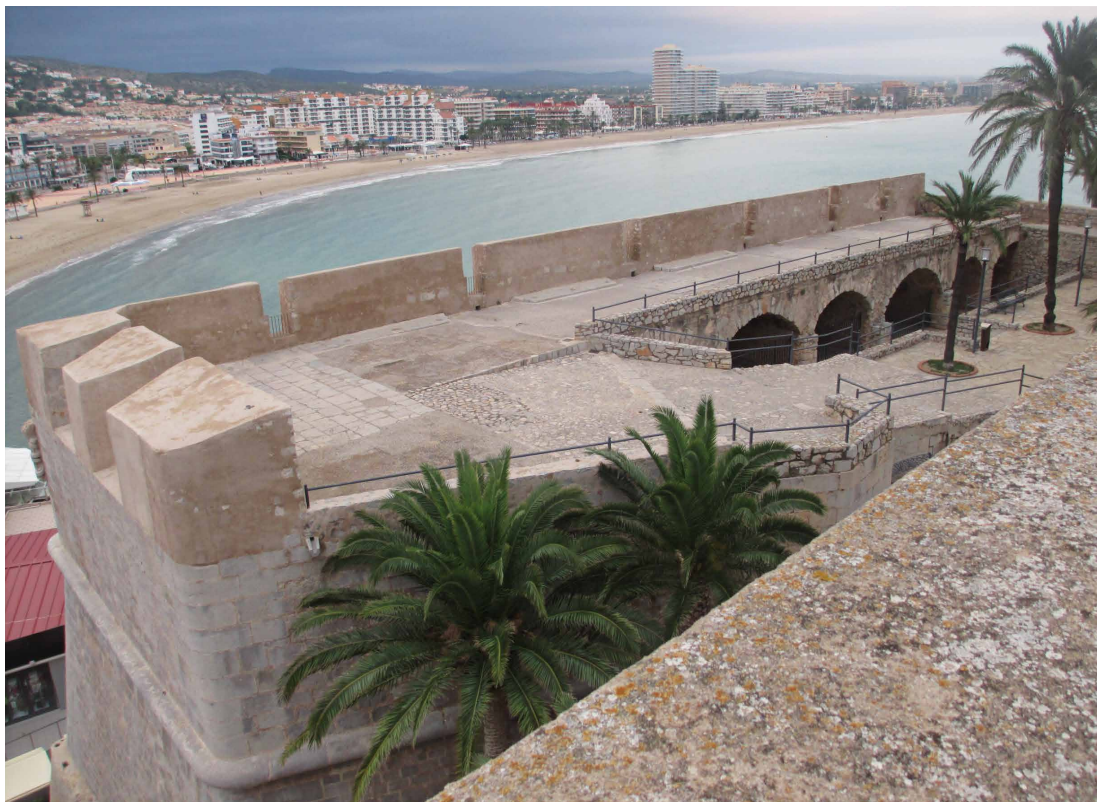
Fig. 6
Veduta delle fortificazioni di Peñiscola. L'immagine mostra una quota del cordone e dell'imposta degli archi conforme al trattato militare (rif. fig. 3).

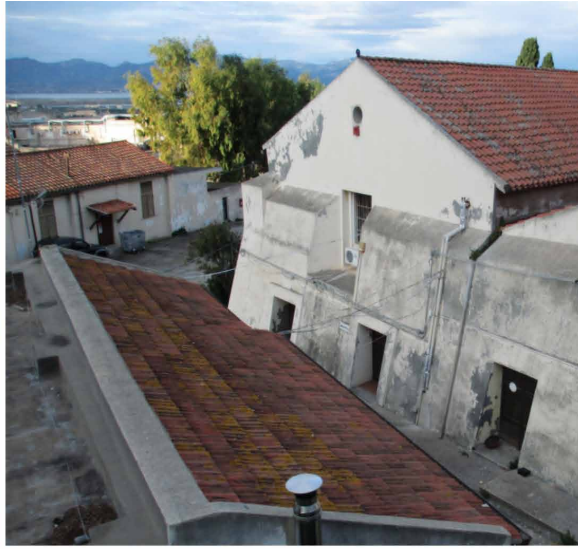
Fig. 8
tracce ancora leggibili delle
troniere nel bastione di Santa
Croce (aperture finestrate nel
fianco sud e nella faccia ovest).
(Foto A.Pirinu)

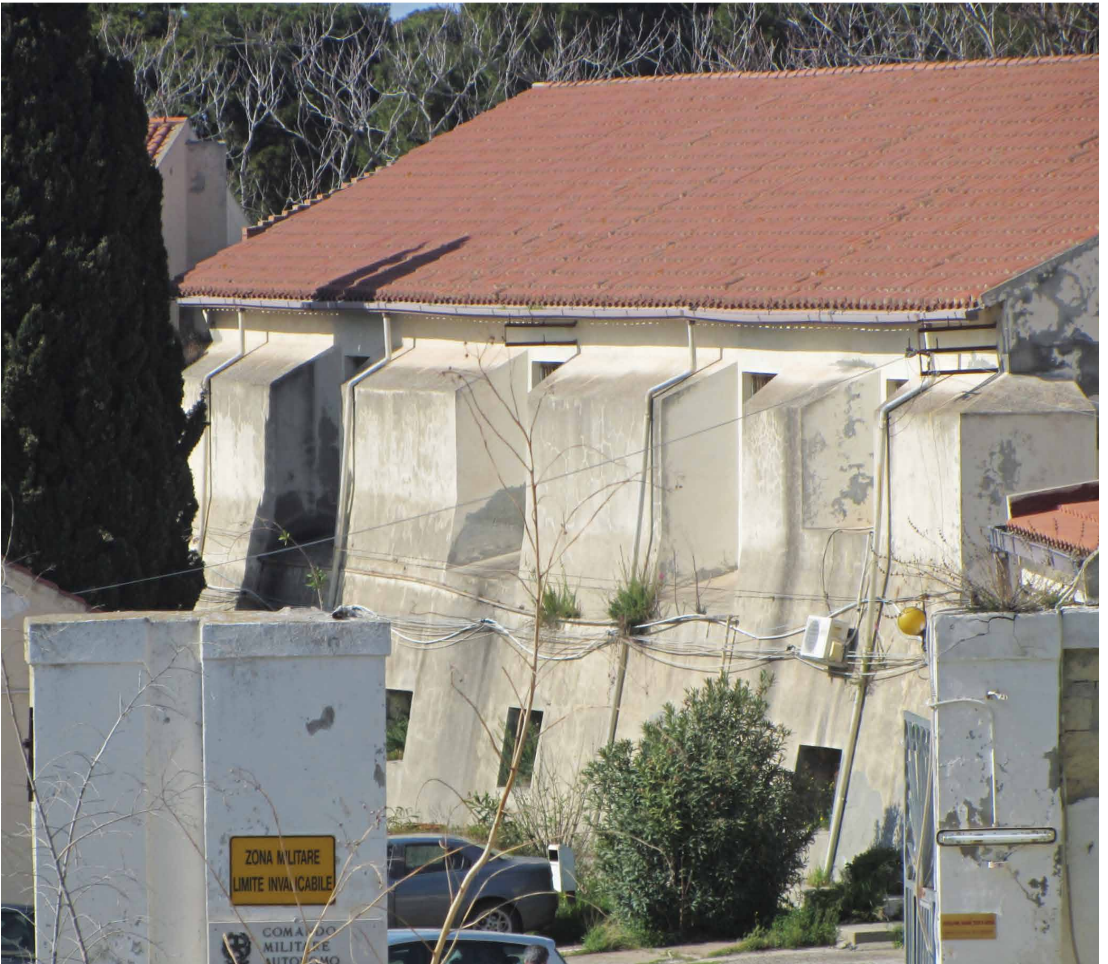
Fig. 9
condizione di degrado della
faccia ovest del bastione di
Santa Croce a metà degli
anni '70 del Novecento.
(Archivio fotografico del
Laboratorio di Scienze della
Rappresentazione, DICAAR,
Università di Cagliari)

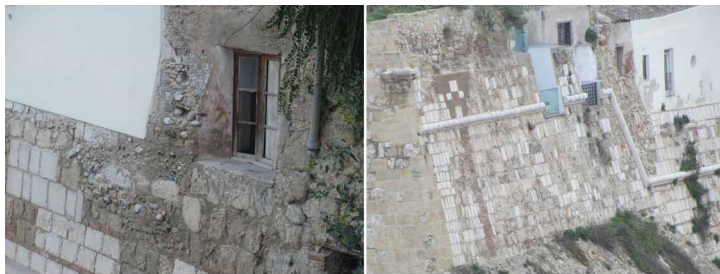
Nella tomografia CH7 (fig. 15) la profondità del substrato, sulla destra, è alla quota di circa 55 m slm. Si nota una sola struttura in elevazione che si restringe verso l'alto, fondata sul substrato calcareo. Lo spessore minimo sti-

Fig. 15
proiezione della tomografia CH7 sulla sezione ortogonale A-A.
(Elab. grafica A.Pirinu)

mato è dell'ordine di 0,70/0,90 m; si tratta di uno dei setti, come confermerà l'indagine georadar.

A tal fine le tomografie CH7, CH6 e CH2 vengono proiettate sulle sezioni A-A- e B-B costruite a partire dal rilievo strumentale per definire alcune sintesi²¹ (figg. 13,14,15) e integrate da modelli bidimensionali (figg. 19,20) e tridimensionali (figg. 21,22,23,24).

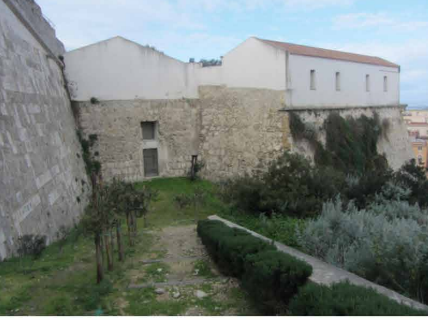
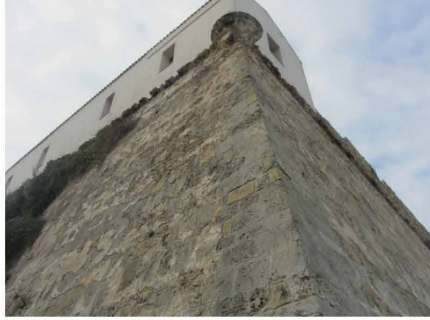
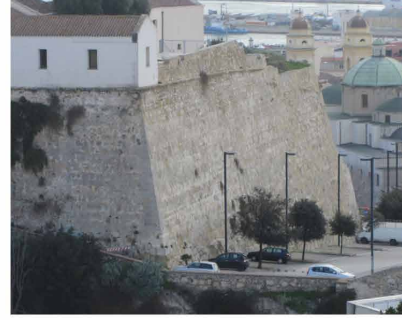
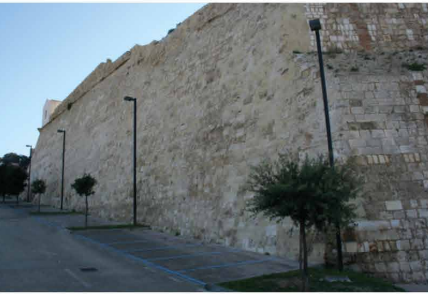
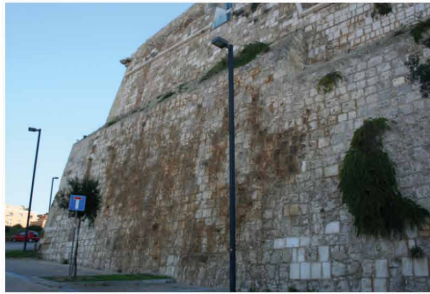
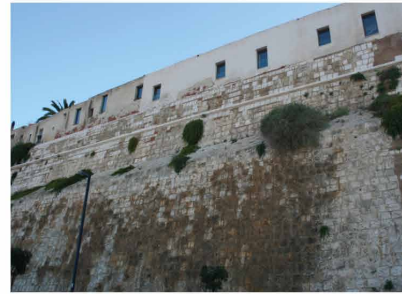
Fig. 12
 Schema generale dell'integrazione tra rilievo strumentale e indagine geofisica. Si individua la posizione delle calate G dei geofoni disposti sul paramento, le posizioni dei fori di sondaggio PZ e la posizione delle tomografie CH2, CH6 e CH7. Il tracciato a-a e b-b indica l'area oggetto di indagine con GPR. (Elab. grafica A.Pirinu)

Le tomografie sismiche eseguite attraverso le mura hanno presentato elementi compatibili con gli esiti degli studi storici e dei rilievi e fornito nuovi spunti per la loro interpretazione e rappresentazione; tra queste, le tomografie CH2, CH6 e CH7 risultano tra le più significative e giacciono su piani verticali che attraversano lo sviluppo delle mura secondo angoli rispettivi di circa 17°, 33° e 47°, le cui posizioni sono evidenziate in figura 12¹⁷.
